## N°2, décembre 2016 janvier 2017

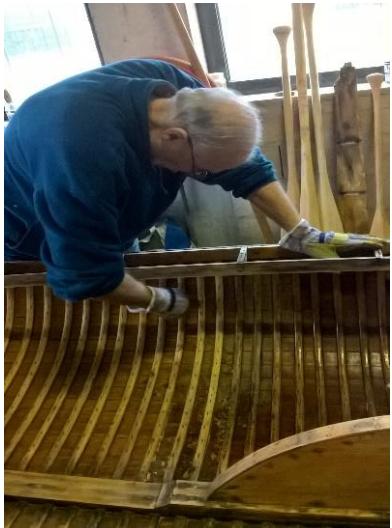
La coque, une fois dépouillée, a été ceinturée par des courroies pour éviter la déformation ➔

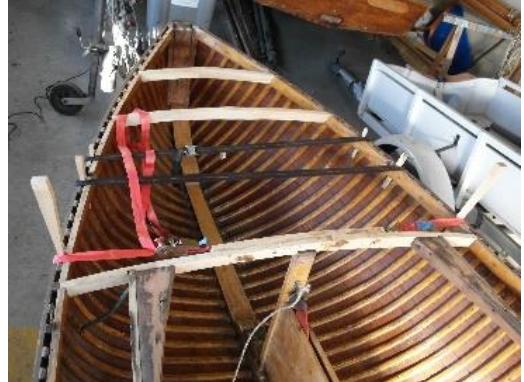
➡ Voir la couleur avant et après !

Grace à cela, à fin janvier, nous avons achevé la partie la plus fastidieuse du chantier, le décapage maille par maille de 5m de large entre les membrures et dans le sens des lattes ! Les parties les moins accessibles sont les plus coriaces, d'autant plus que sur le fond, un second vernis epoxy a été passé sur le vernis d'origine.

Mais enfin, nous en sommes venus à bout, et la fameuse « lame à Guy d'Houilles » nous a bien servi : On use environ 13 lames par après-midi de travail, qu'il faut réaffuter entre chaque séance.

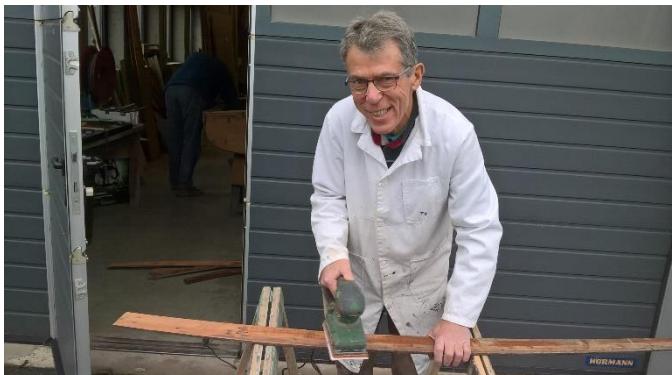
Pour varier les plaisirs et éviter les crampes, toutes les parties démontées ont été décapées, aussi bien les parties en bois (plats bord, listons, banc, pavois, mat, baume) que les accessoires en métal (chaumard, fémelots, ferrure de safran, support de godille...)

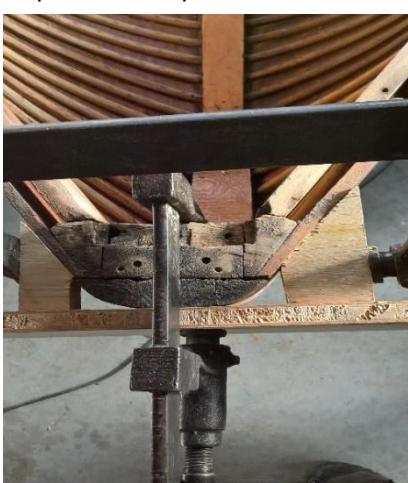
Il est apparu que les épontilles étaient en mauvais état, et elles ont été refaites, les anciennes servant de patron.

➡ Enfin, l'étrave, qui avait tendance à se dissocier par élément, a été resserrée et consolidée par injections et gavage d'époxy dans les jointures :

C'est toujours très sioux d'adapter un serre joint sur un cône!
